## Енергетска ефикасност типичних српских руралних кућа

Стручни рад

## **Energy Efficiency of Typical Serbian Rural Houses**

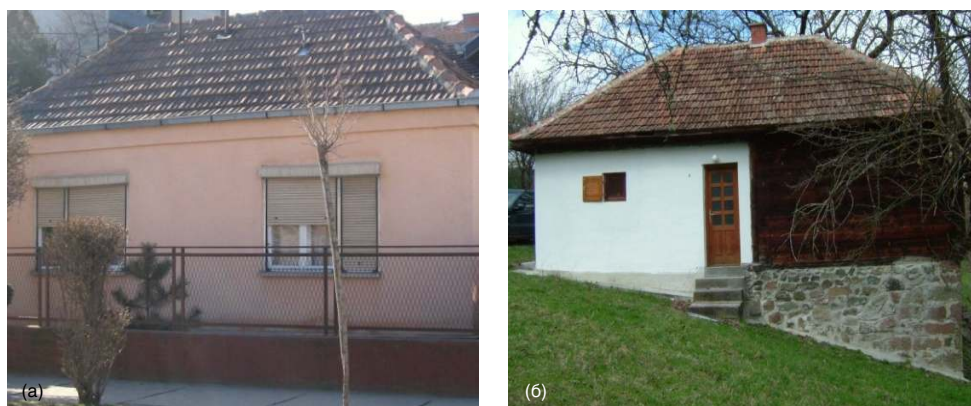
Слика 1. Типична српска сеоска кућа; (а) војвођанска, (б) брдско-јланинска

За пример типичне војвођанске руралне куће, анализирана је кућа која се налази у приградском делу општине Сремска Митровица (сл. 1а). Ова кућа је саграђена 1950-их година. Кућа је приземна, издигнута изнад нивоа тла са слојем набијеног камена од 50 см, равнајућим слојем бетона од 10 см и цементном кошуљицом од 4 см на којој се налази паркет. Зидани зидови, који су главни и конструктивни елементи, се састоје од блокова опеке на којима је и унутрашњи и спољашњи слој малтера, укупне дебљине од 25 см. Преко спољашњег слоја малтера, постоји и фасада, али не и термоизолациони слој. Прозори су двоструки са дрвеним рамом. Кровна конструкција се састоји од бибер црепа који се преко дасака ослања на класичну кровну конструкцију, док је таваница од трске, омалтерисана са доње стране. Постоји 4 см слој „чок малтера“ (кречни малтер са животињском длаком или сламом) на горњем делу плафона који представља изолацију.

века (сл. 1б). Ова кућа се састоји од полуукопаног подрума и две просторије изнад њега. Једна соба је од брвана и налази се директно изнад подрума, док је друга од камена и опеке и налази се изнад земље. Надморска висина куће је око 650 m. Кровови су на четири воде, са стрмијим нагибом (због снега) у односу на равничарске куће. Прозори и врата су од дрвета, а прозори имају жалузине.

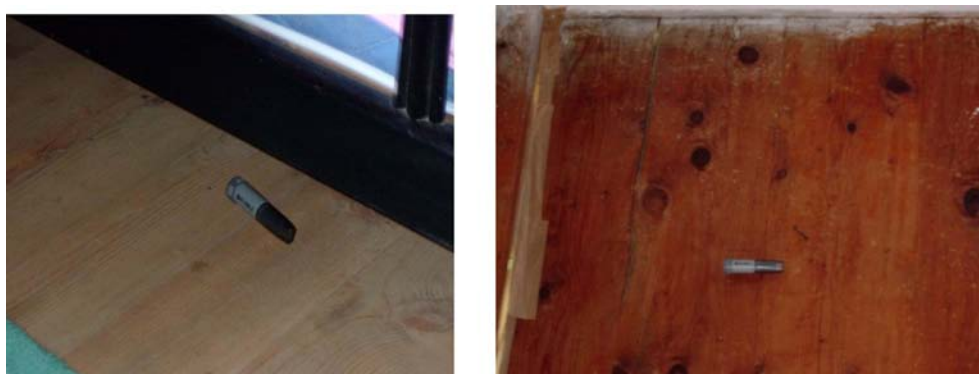
Слика 2. Постављање EL-USB data logger-а на мерним местима  
(слику можете видети у електронској верзији у пуном колору)

Да би се добила комплетнија слика о енергетској ефикасности српских руралних кућа, обављена су мерења на два карактеристична објекта, као што је већ наведено. Мерења су обављена помоћу специјалних мерача „EL-USB data logger” који се постављају на карактеристичним местима у објекту, како би се стекла комплетнија слика и створио тачан модел за анализу (сл. 2). Уређаји су подешени да бележе температуру, влажност ваздуха и тачку рошења на сваких сат времена.

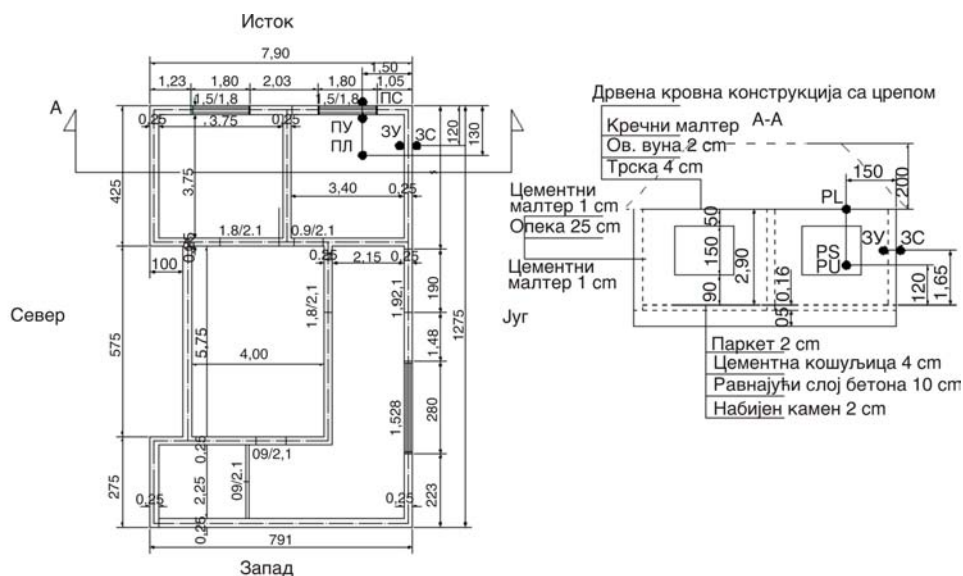
Слика 3. Распоред мерних уређаја типичне сеоске војвођанске куће

За војвођанску кућу у општини Сремска Митровица мерења су обављена на пет мерних тачака, и то у спаваћој соба са дрвеним прозором који је окренут према истоку. Локација уређаја за мерење је приказана на сл. 3. Температура, влажност и тачка рошења су мерени на плафону (ПЛ), као и на јужном зиду са унутрашње (ЗУ) и спољашње (ЗС) стране. Такође су мерни уређаји постављени са унутрашње (ПУ) и спољашње (ПС) стране дрвеног прозора који се налази на источном зиду. Треба напоменути да се ова кућа греје на природни гас константно шест месеци, и то од 15. октобра до 15. априла.

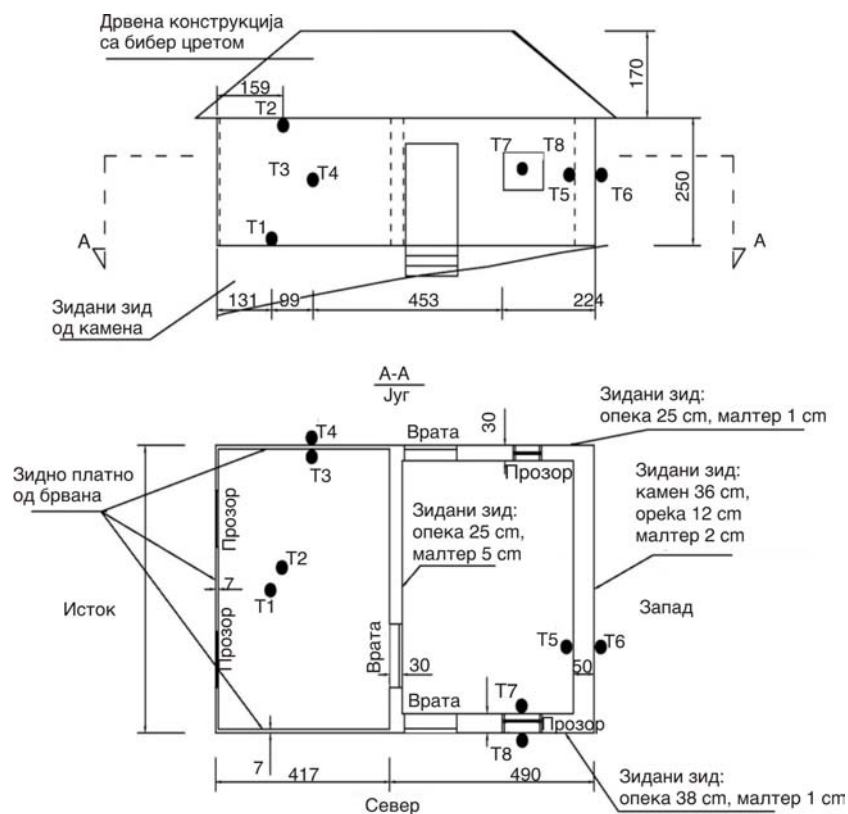
Слика 4. Распоред мерних уређаја типичне сеоске планинске куће

Код планинске куће у општини Рашка мерење је извршено на осам места. Распоред постављања уређаја за мерење температуре, влажности и тачке рошења за ову кућу у Рашкој је обављено према плану на сл. 4. На овој слици је приказан и распоред просторија и отвора на кући, као и димензије и материјали од којих су направљени основни грађевински елементи.

Температура, влажност ваздуха и тачка рошења је мерена у соби 1 на поду (Т1) и плафону (Т2), на јужном дрвеном зиду на унутрашњој (Т3) и на спољашњој страни (Т4). У соби 2 мерење је извршено на западном каменом зиду на унутрашњој (Т5) и спољашњој страни (Т6). Поред тога, температура, влажност ваздуха и тачка рошења је мерена на унутрашњој (Т7) и спољашњој (Т8) страни прозора, који се налази на северном зиду, који је направљен од цигле.

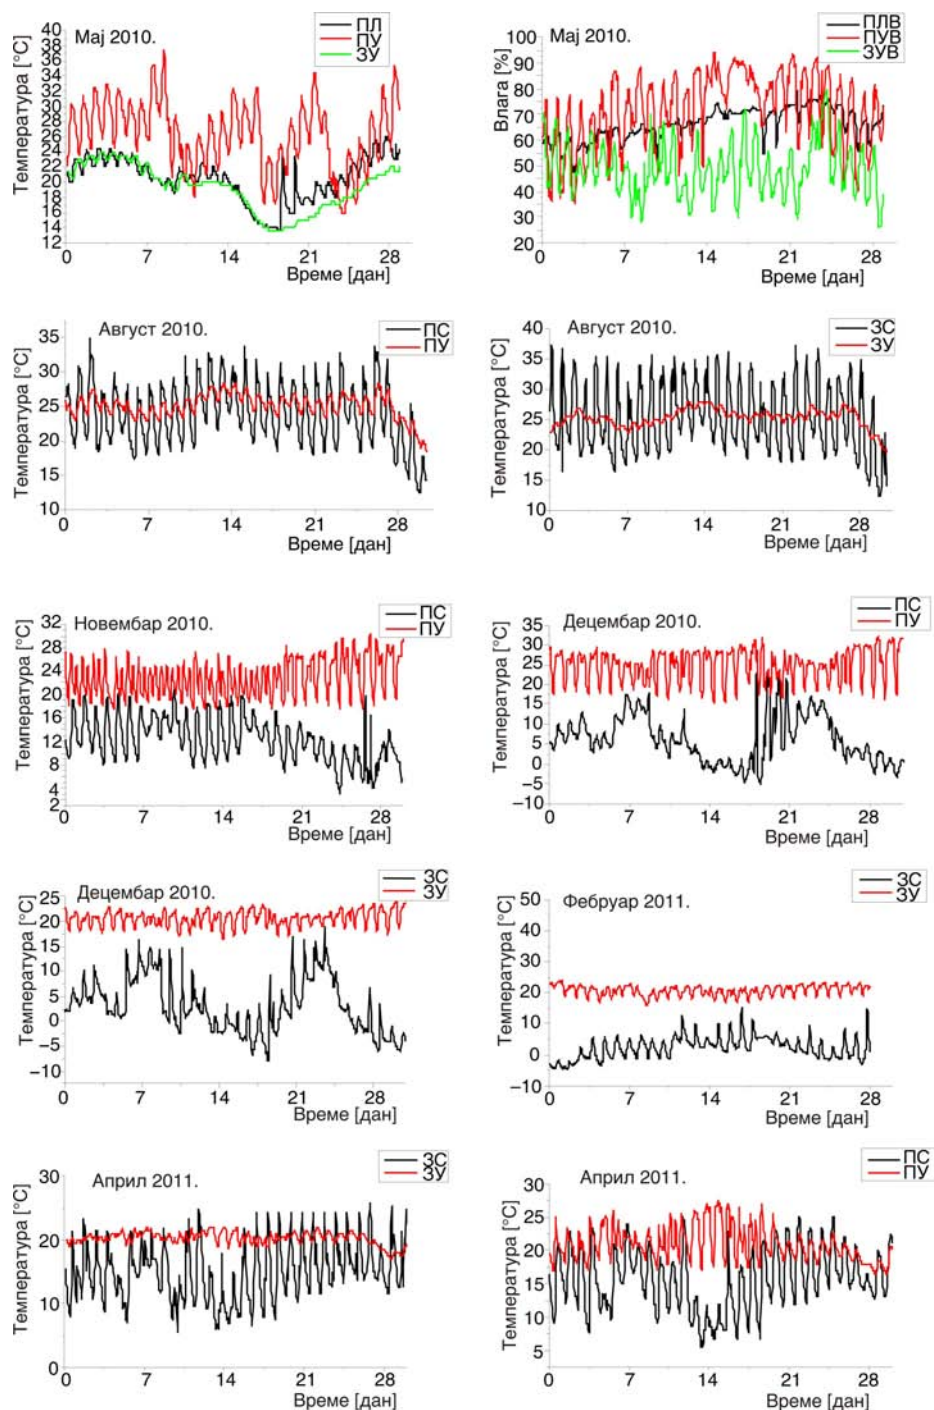
Слика 5. Резултати мерења Data logger-ом за кућу у Сремској Митровици  
(слику можете видети у електронској верзији у пуном колору)

Карактеристични резултати за кућу у Сремској Митровици су дати на сл. 5.

У децембру и јануару кад је температура нижа, осцилације температуре на унутрашњој старни зида од опеке су веће у односу на оне у новембру и фебруару што указује на веће губитке. Као што је и очекивано, највише температуре су измерене на јужном спољашњем зиду што је последица његове оријентације (ка југу).

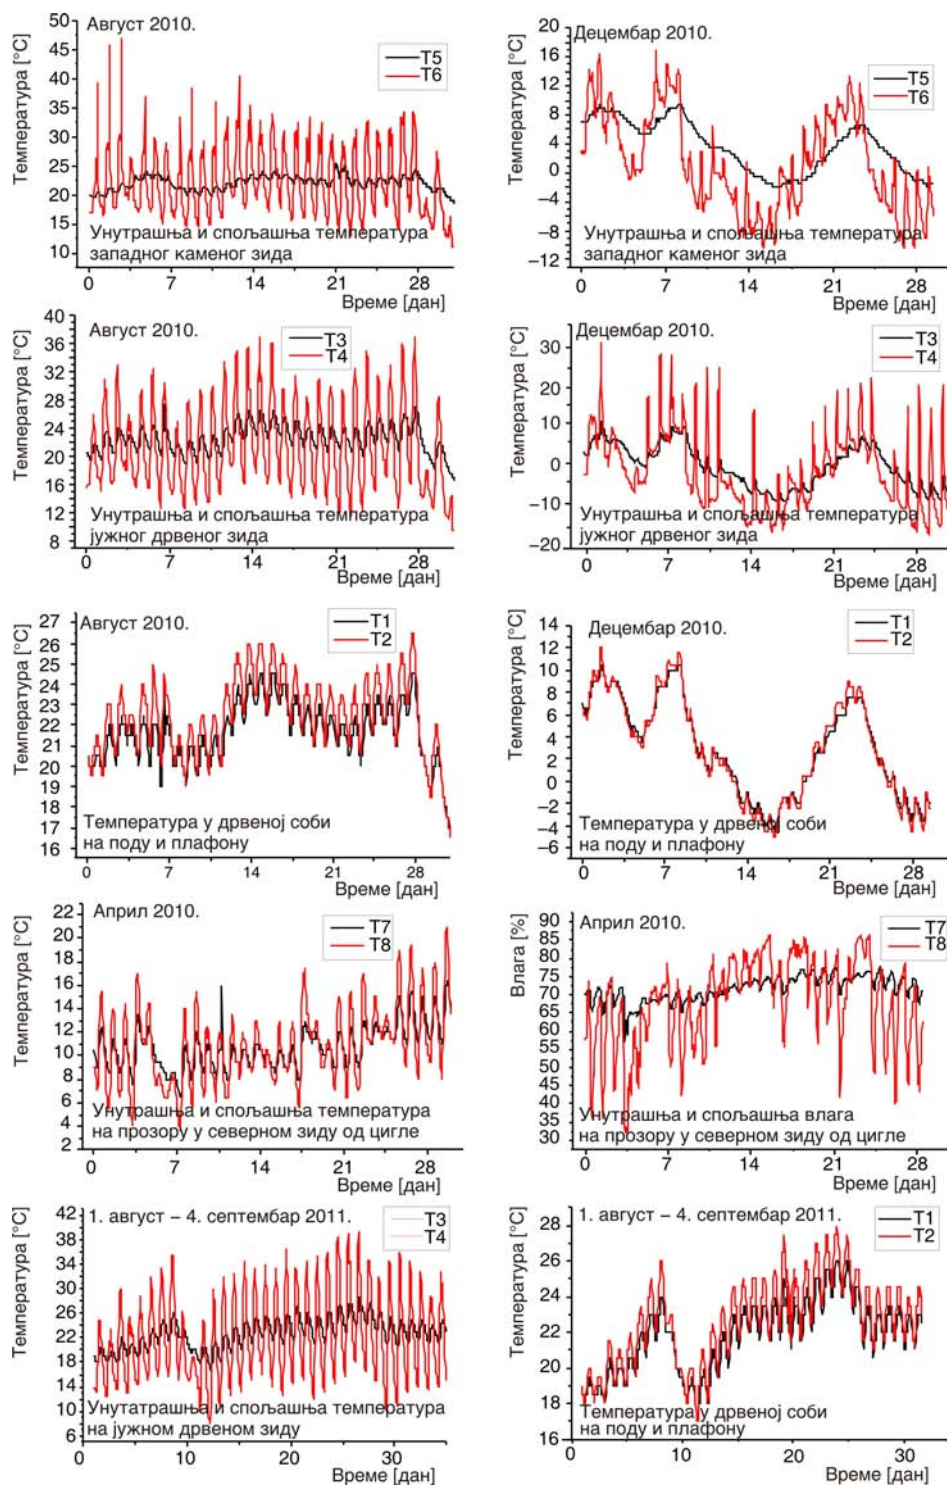
Слика 6. Резултати мерења *Data logger*-ом за кућу у Рашкој  
 (слику можете видети у електронској верзији у пуном колору)

За руралну кућу у Рашкој приказане су вредности температуре и влажности на унутрашњим и спољашњим зидовима, код прозора као и на поду и плафону објекта. Резултати на сл. 6 су дати само у неким од карактеристичних периода у години, тј. у месецима април, август и децембар. Приказани су такође и резултати из септембра 2011. када је извршено и снимање термовизијском камером.

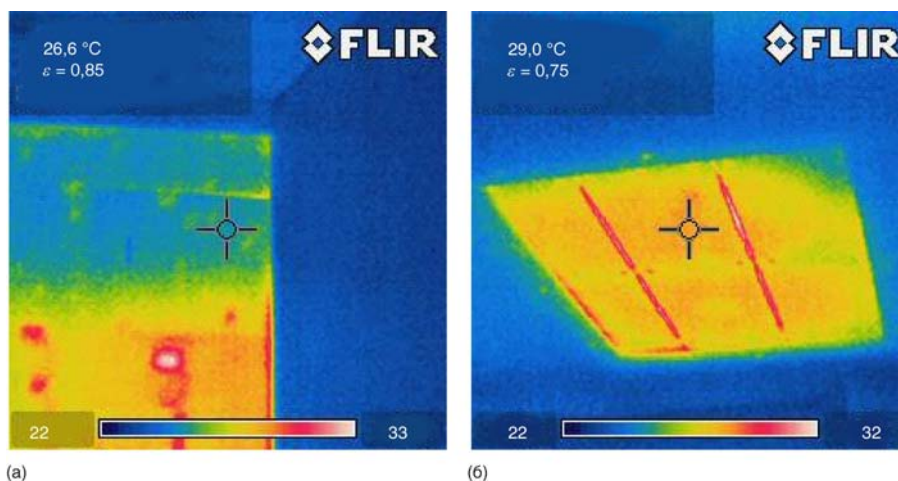
Слика 7. Снимци термовизијском камером; (а) соба са дрвеним зидовима,  
(б) плафон са отвором  
(слику можете видети у електронској верзији у пуном колору)

Мерења термовизијском камером су обављена 4. октобра 2011, само на кући у Рашкој, по сунчаном дану када је температура спољњег ваздуха у хладу износила 27,5 °С. У таквим условима је нормално да се узимају снимци термовизијском камером у унутрашњости зграде. Снимање је обављено термовизијском камером марке *Flir i50* произведеном 2010. године на карактеристичним местима на објекту, као и местима на којима се претпоставља да ће се јавити максимални топлотни губици. Резултати који су добијени термовизијском камером употпуњавају слику температурног поља која се може дефинисати мерењем температуре *Data-logger*-има на довољном броју тачака.

На сл. 7(а) приказани су резултати температуре унутрашњег дрвеног зида. У поређењу са мерењима очитаним на мерном месту ТЗ јасно је да су слагања резултата веома добра. На сл. 7(б) дат је снимак из собе са каменим зидовима на којој се види отвор у плафону од дасака без термоизолације. Очигледно је да је тај отвор најслабији део термичког омотача ове зграде и да плафон не пружа адекватну изолацију.

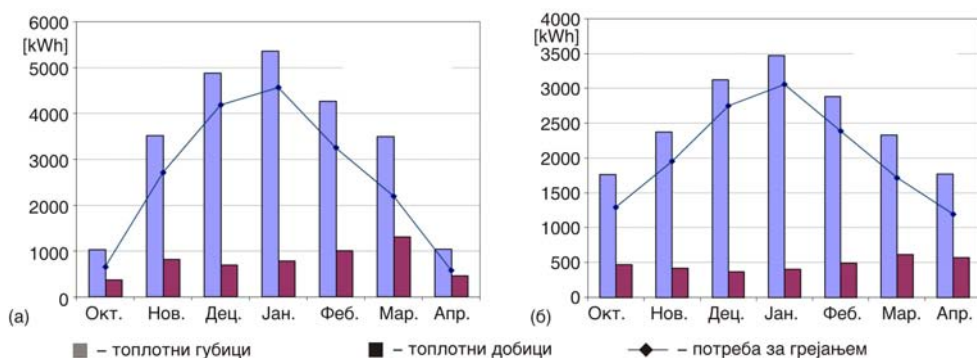
Слика 8. Прорачун према прописима; (а) кућа у Сремској Митровици, (б) кућа у Рашкој (слику можете видети у електронској верзији у пуном колору)

Резултати прорачуна топлотних губитака и добитака, као и потребне енергије за грејање по месецима приказани су на сл. 8.

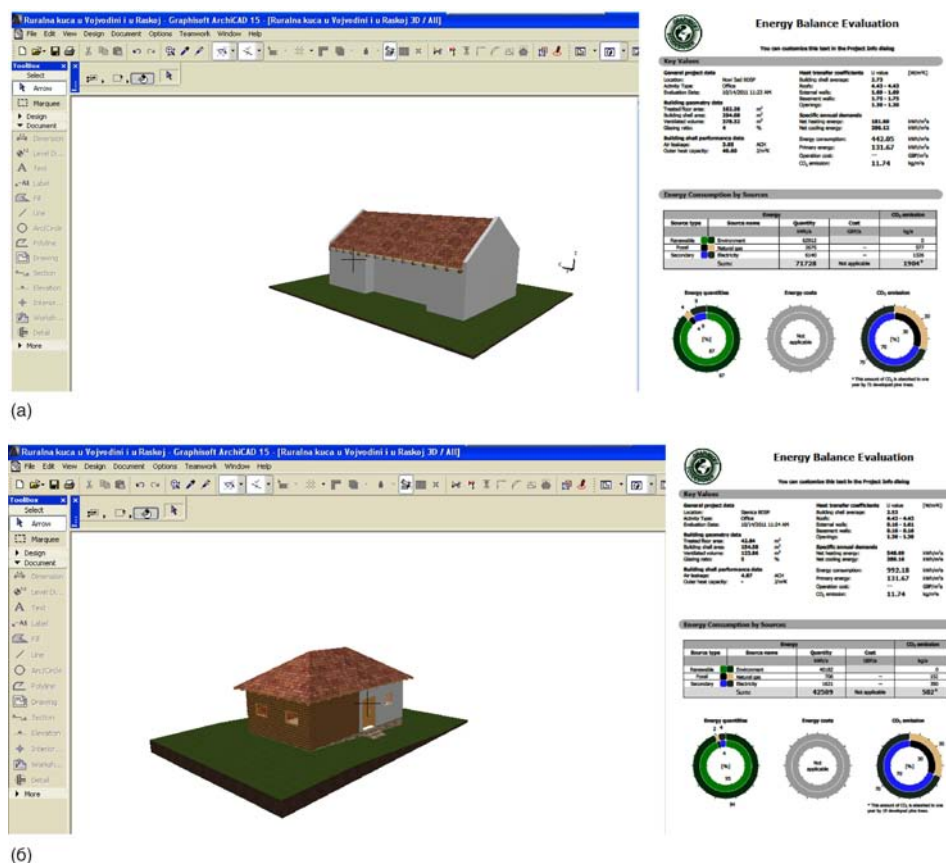
Слика 9. Прорачун помоћу ArchiCad 15; (а) кућа у Сремској Митровици, (б) кућа у Рашкој (слику можете видети у електронској верзији у пуном колору)

На крају може да се напомене да је, за контролу једне овакве анализе, прорачун годишње потребне енергије за грејање могуће спровести и коришћењем одговарајућих комерцијалних софтвера. У овом случају је прорачун обављен коришћењем софтверског пакета *Archicad 15 – GRAPHISOFT EcoDesigner* [5], као што је при-

казано на сл. 9. Наравно, требало је водити рачуна о усклађеност улазних података са вредностима које су коришћене код прорачуна према актуелним прописима.
